Geotécnica
Anclaje de muros de contención
Informe de Obra

Obra: Saneamiento de un muro de sostenimiento en Frankfurt / Alemania

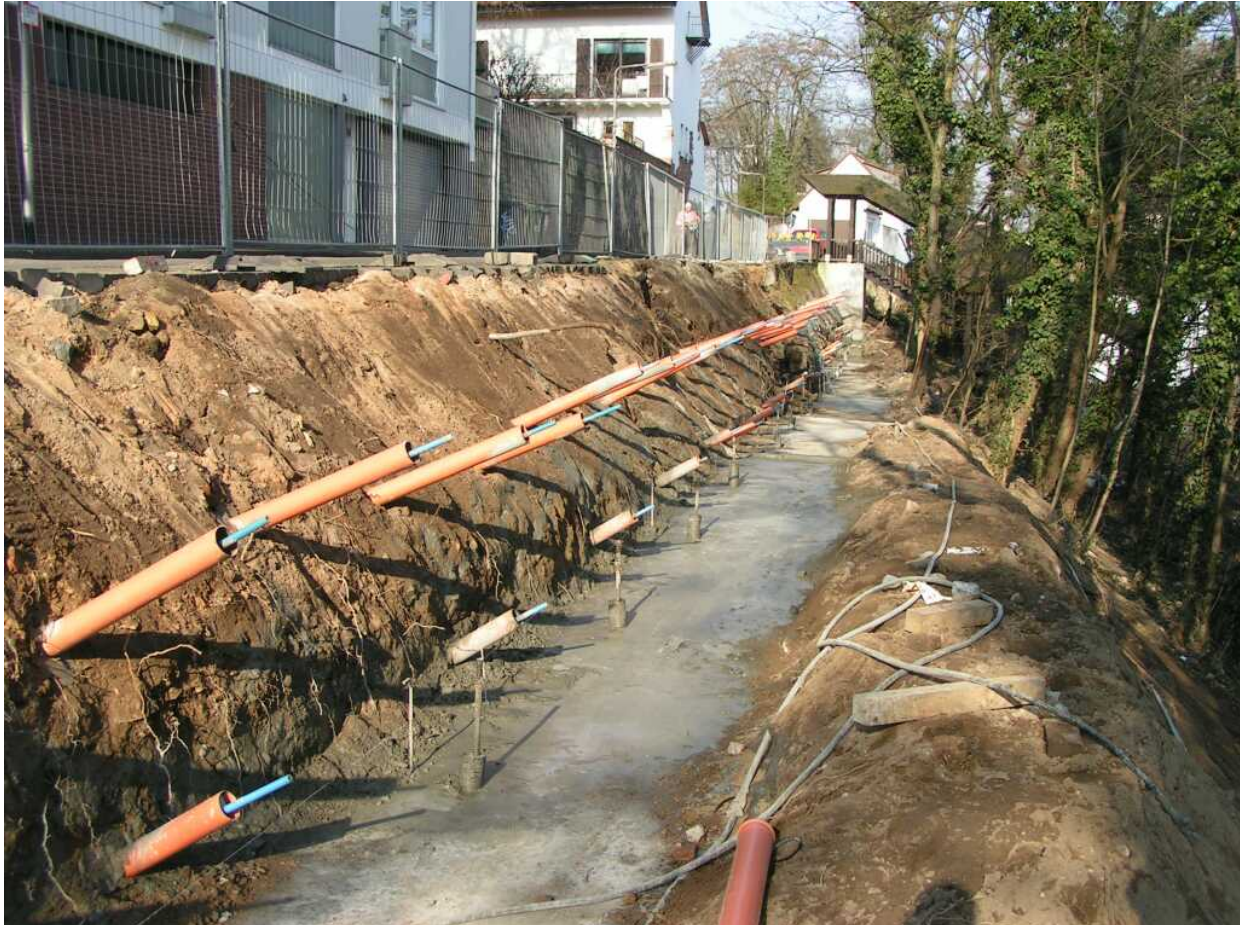
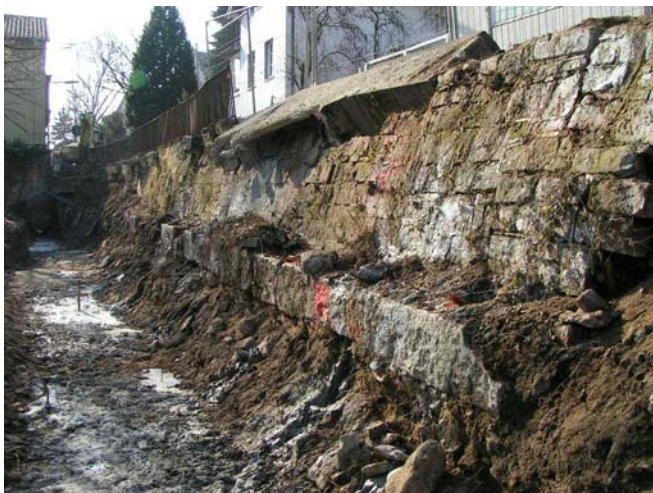
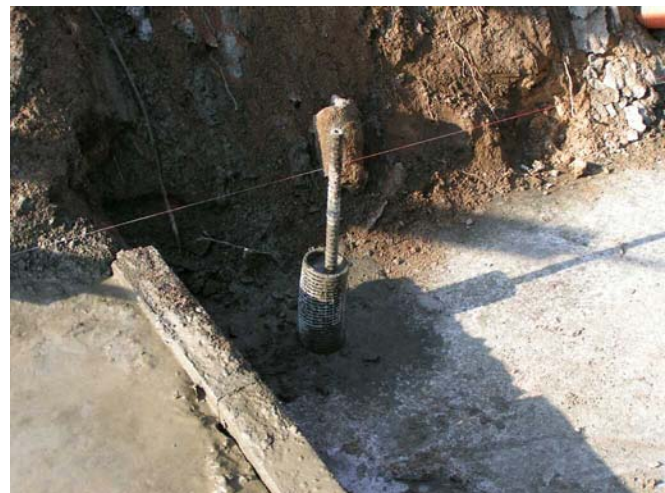
Una parte del muro se tuvo que reconstruir completamente. Se instalaron los anclajes al terreno trasero y los micropilotes verticales, para conectarlos con las armaduras del muro nuevo.
