Obra: **Recalce de un gimnasio antiguo en el Sur de Alemania**

Proyecto: Debido a las condiciones muy diferentes debajo del gimnasio, se notaba asentamientos hasta 0,5 m. Para nivelar y estabilizar el edificio y evitar futuros asentamientos, se instaló micropilotes TITAN alrededor de muros y pilares .

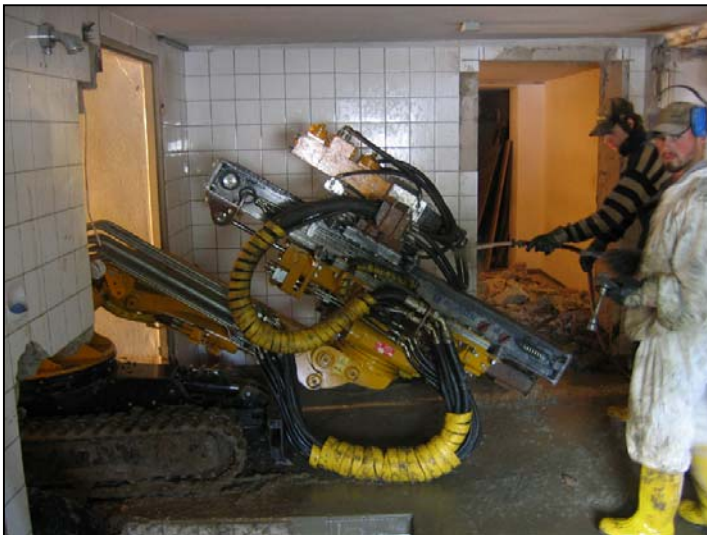
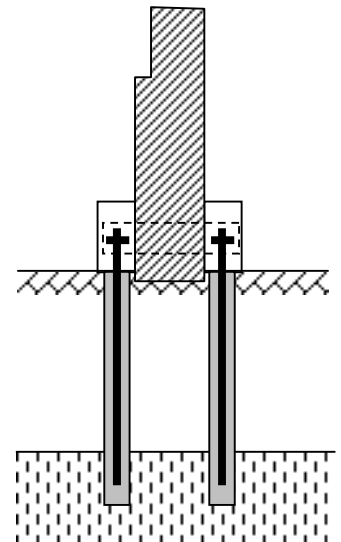
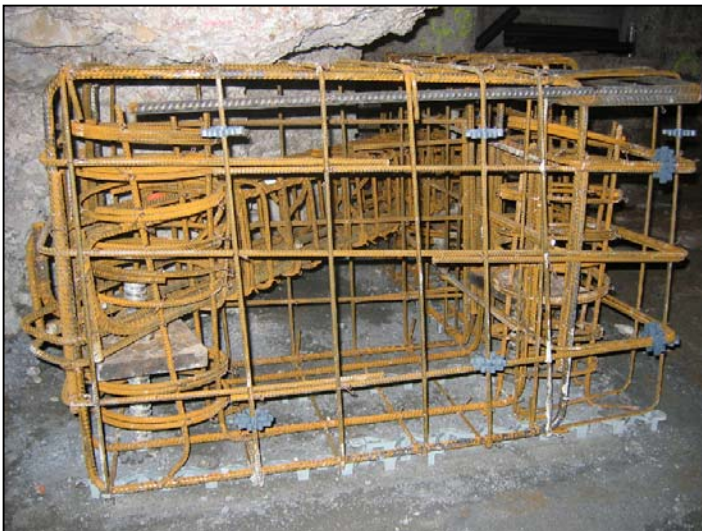
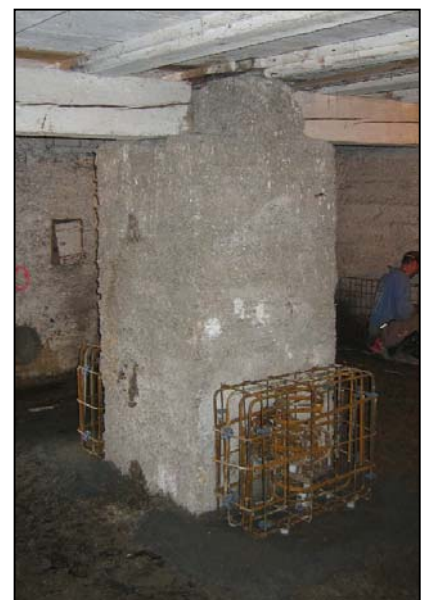
Realización: con aprox. 40 micropilotes TITAN 52/26, en bruto, en longitudes $\leq 16,0$ m hasta llegar al horizonte de roca.
